行政院原住民族委員會  
**103**年度工程施工查核教育訓練

# 施工品質 常見缺失與改善對策

報告人：周慶璋 技師

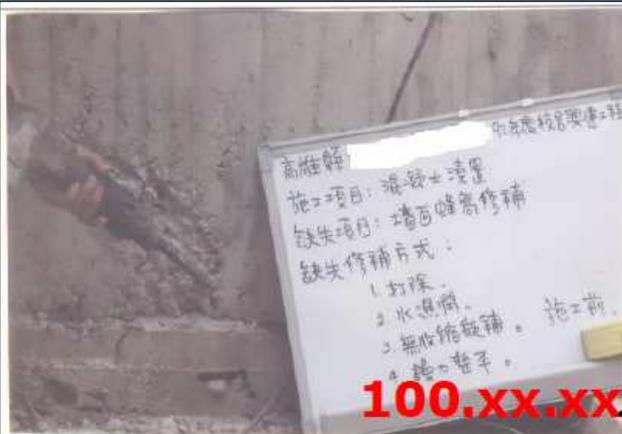
說明：  
(改善前)  
地下室側  
牆蜂窩及  
鑿除

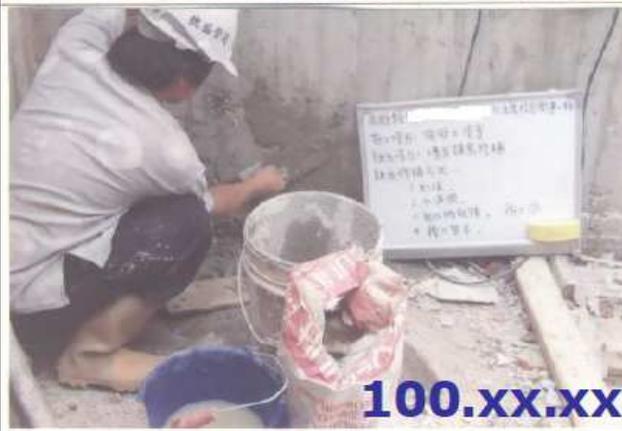
說明：  
(改善中)  
以同一比例之水泥  
砂漿嵌平

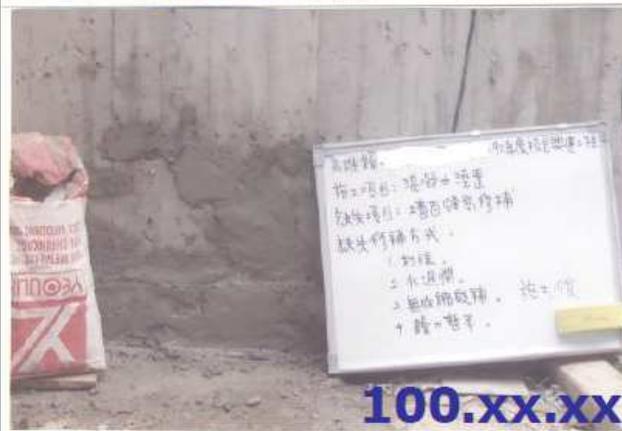
說明：  
(改善後)  
改善完成

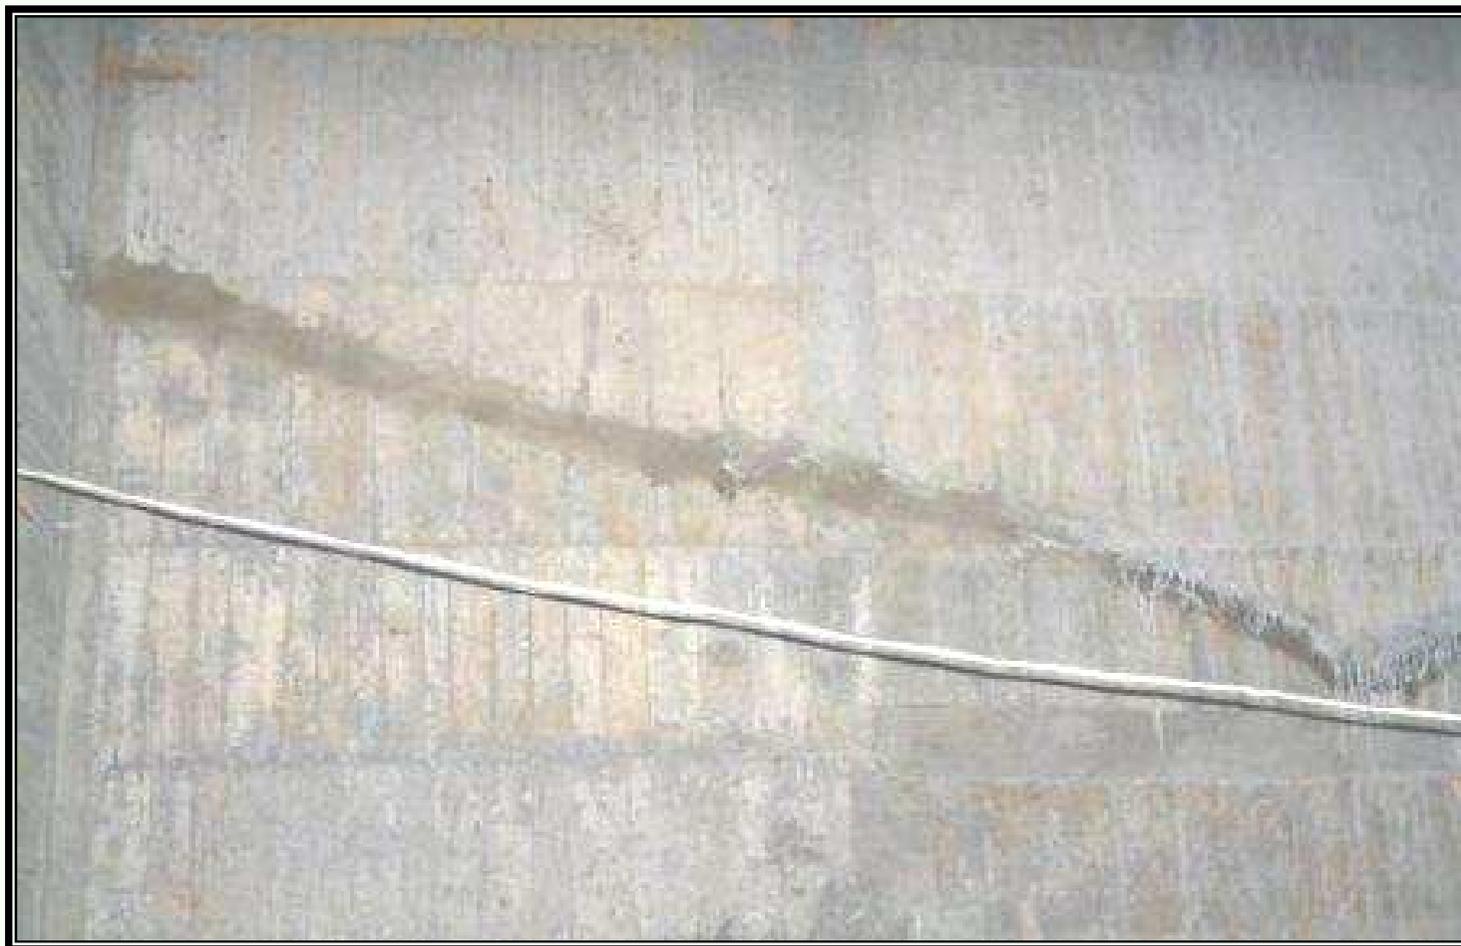
- 缺失：混凝土澆置、搗實不合規範，有冷縫產生。
- 原因：
  - 1.澆置中預拌混凝土供料中斷。
  - 2.混凝土澆置上下層間隔時間太久。
- 矯正：
  - 1.現場需另有2台預拌車在旁等待，若只剩下1台車時，則應放慢澆置速度。
  - 2.混凝土上下層澆置間隔時間**不超過30分鐘**。
- 改善：
  - 1.在冷縫處直接**塗佈環氧樹脂**補強防漏。
  - 2.若冷縫太大，則應先將冷縫切成V形溝槽並清洗乾淨，乾燥後再以彈性填料或環氧樹脂充填。

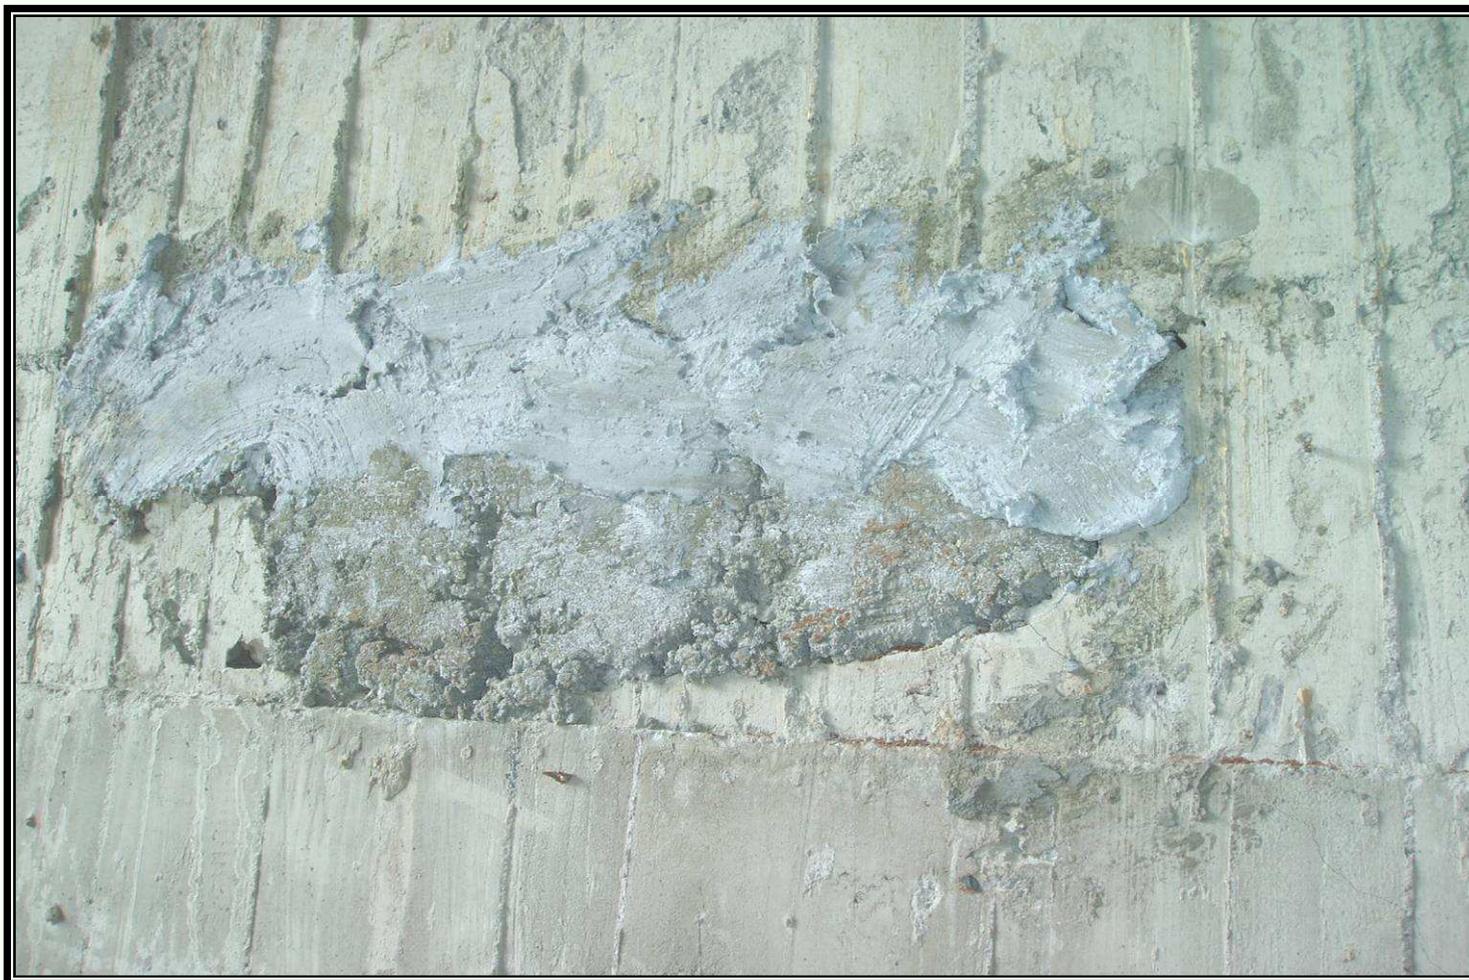
- 缺失：混凝土澆置、搗實不合規範，有蜂窩產生。
- 原因：
  - 1.澆置混凝土發生材料析離。
  - 2.混凝土搗實振動不確實。
- 矯正：
  - 1.預拌車卸料應儘量接近澆置面，**不可使用振動棒移動混凝土**，以免材料發生析離。
  - 2.混凝土須分層澆置，**每層厚度約50cm**，並確實搗實，**每隔約50cm振動一次**，避免漏振。
  - 3.振動棒須垂直插入振動至四周充溢水泥漿，且**不再冒出氣泡**為止。
- 改善：
  - 1.將鬆散混凝土鑿除至堅實的混凝土面，且須有適當形狀與深度，接著以高壓水沖洗乾淨。
  - 2.以**1：1**水泥砂漿或黏著劑均勻塗佈表面。
  - 3.以原混凝土同配比之水泥砂漿或混凝土修補平順。
  - 4.修補後**7日**內保持濕潤狀態。

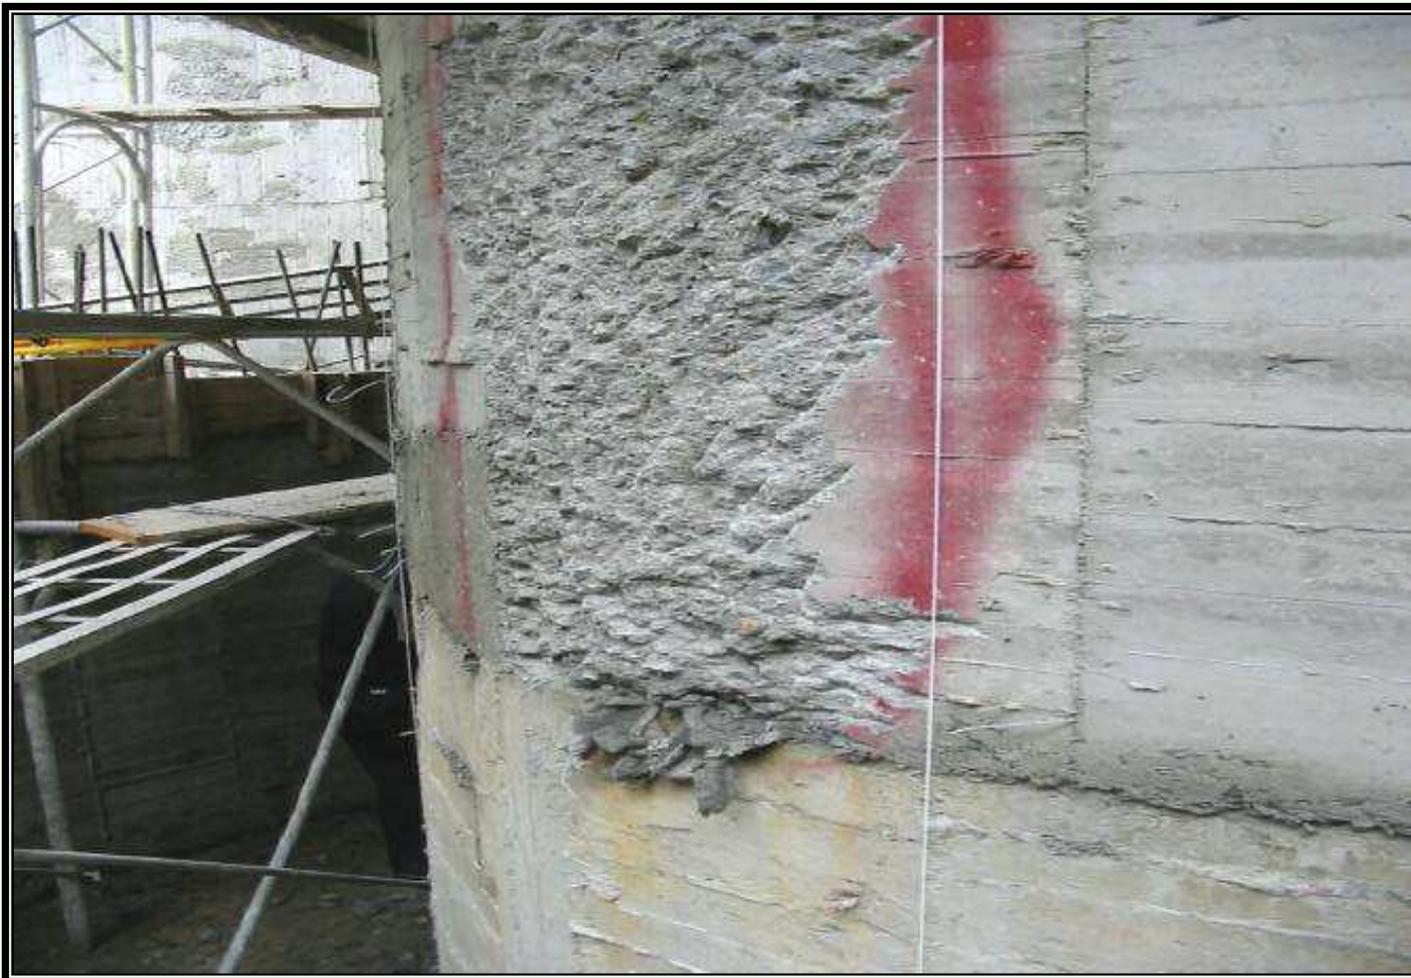
- 缺失：混凝土完成面垂直及水平度不合規範。
- 原因：
  - 1.放樣位置不正確。
  - 2.模板組立不良。
- 矯正：
  - 1.確實**檢查模板放樣、組立位置**是否正確。
  - 2.混凝土澆置前**拉水線控制完成面的水平度**。
  - 3.加強檢查模板支撐是否穩固、間距是否合規定。
- 改善：
  - 1.將混凝土完成面垂直度或水平度不良的部位鑿除至正確之完成面。
  - 2.清除混凝土殘渣後，將表面濕潤。
  - 3.以**1：3**水泥砂漿將表面修飾平整。

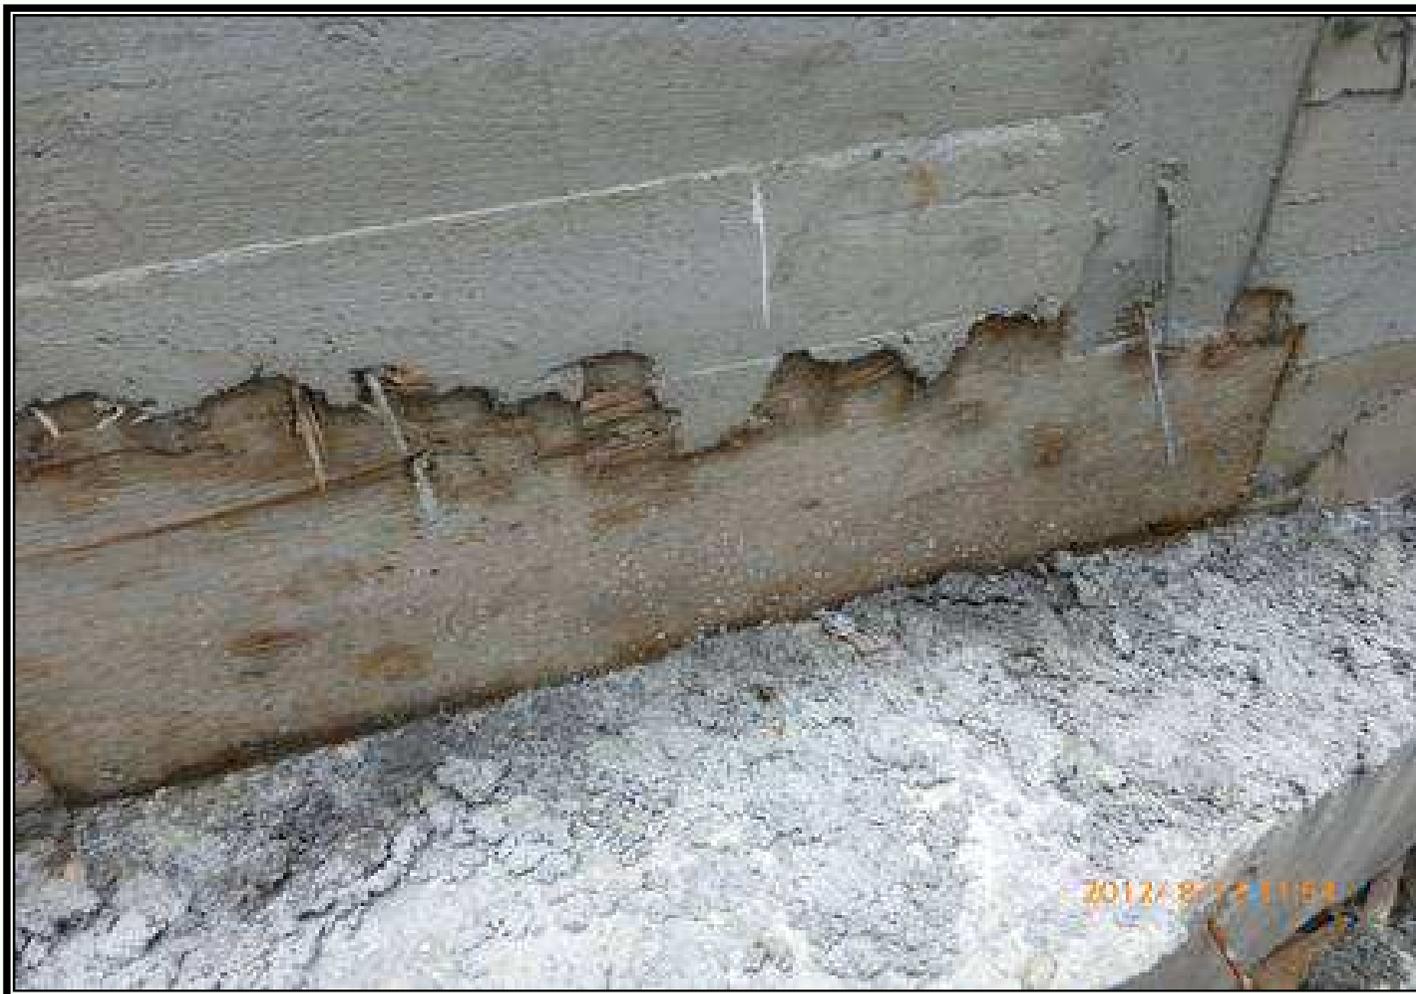
- 缺失：混凝土表面殘留雜物。
- 原因：拆模後疏忽，未清除混凝土表面殘留的鐵絲、鐵件或模板、夾板等雜物。
- 矯正：
  - 1.落實模板拆模後自主檢查。
  - 2.加強要求混凝土表面殘留雜物確實拆除乾淨。
- 改善：
  - 1.將鐵絲、鐵件剪除至混凝土表面。
  - 2.模板、夾板確實清除乾淨。
  - 3.清除後留下的孔洞以**1：3**水泥砂漿修補。

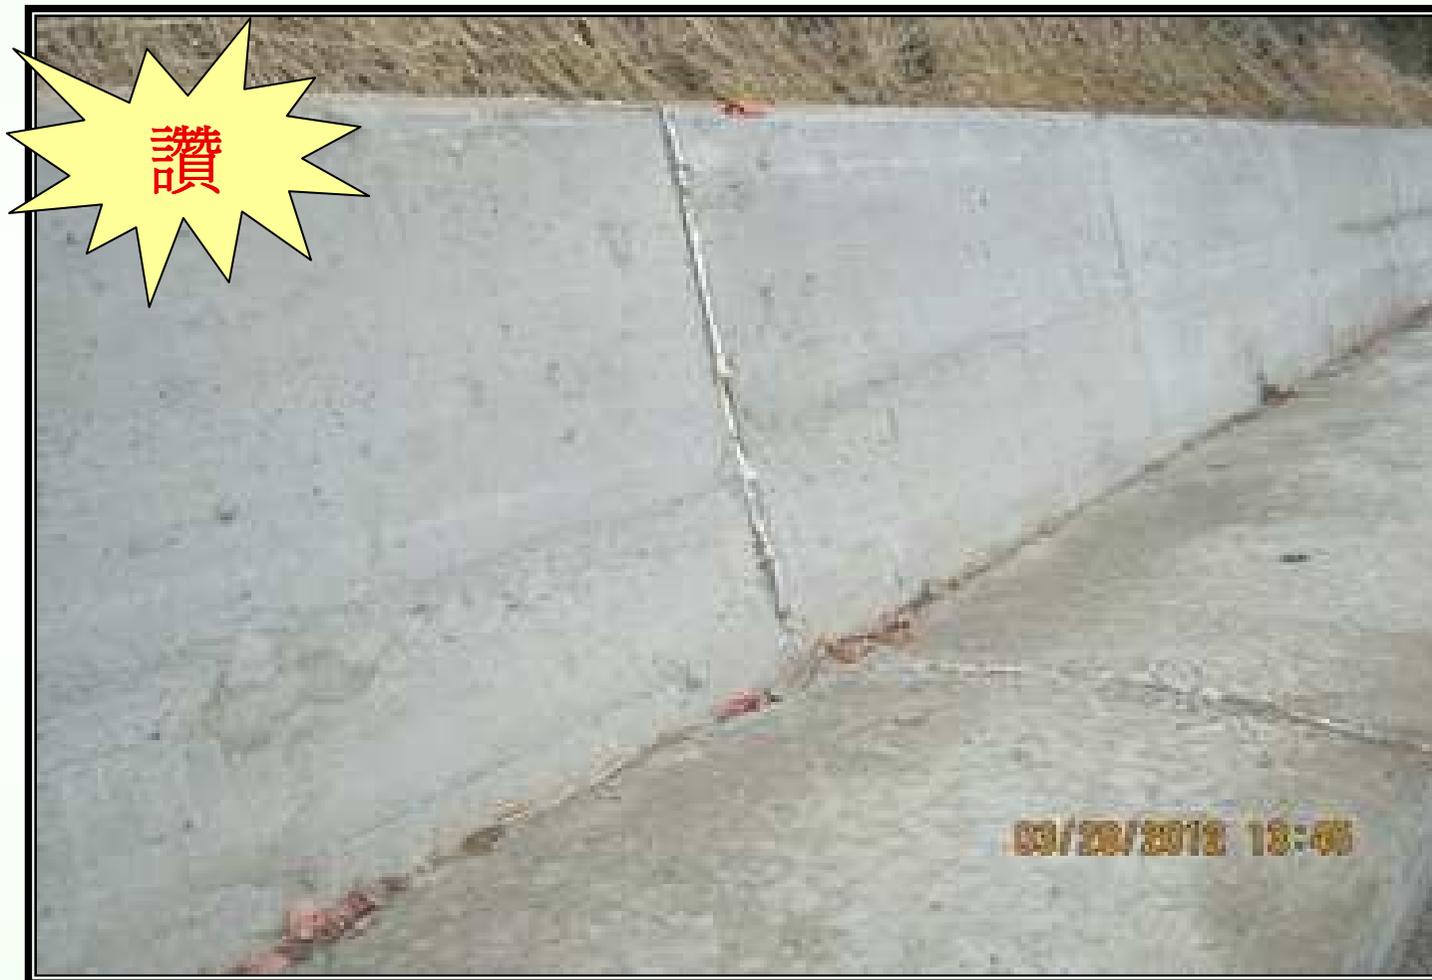
- 缺失：伸縮縫留設不當或施作不當或未設置。
- 原因：
  - 1.未注意設計圖有設計伸縮縫。
  - 2.疏忽未依設計圖規定施作。
- 矯正：
  - 1.確實研究清楚設計圖設置伸縮縫之規定。
  - 2.品管人員依設計圖說規定，將**自主檢查項目增列伸縮縫設置之間距、深度及填縫等檢查標準**。
  - 3.現場人員確實依自主檢查表執行檢查。
- 改善：
  - 1.伸縮縫留設不當或施作不當者，應再完全鋸開成整齊直線及規定深度。
  - 2.未設置伸縮縫者，應於混凝土凝固後，依設計圖規定間距、深度立即鋸開。
  - 3.依設計圖規定材料確實做好填縫。

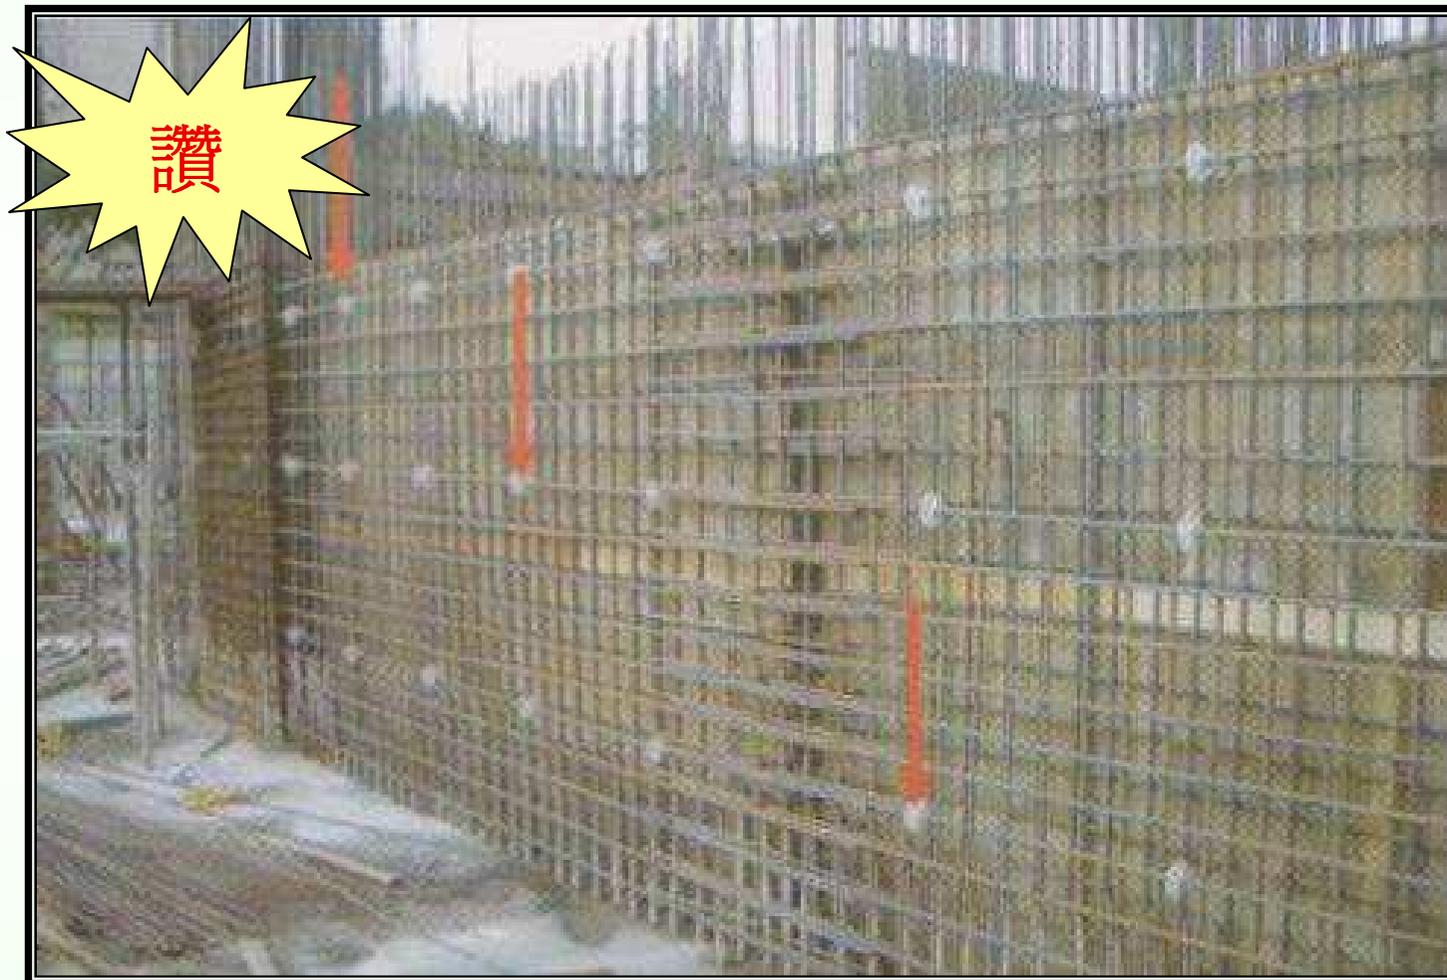
- 缺失：未使用間隔器、墊塊，保護層不符規定。
- 原因：鋼筋組立時未確實使用間隔器或墊塊，以致無法確保保護層厚度。
- 矯正：
  1. 模板水平者應使用水泥砂漿**墊塊**，其間距為**鋼筋號數的20倍**。
  2. 模板垂直者應使用**間隔器**，其**間距約為1m**，但每一**垂直線至少須 3個**，每一**水平線至少須2個**。
  3. 列入自主檢查表檢查項目確實檢查。
- 改善：
  1. 將偏移的鋼筋以**1：10**之斜率彎折回正確位置。
  2. 偏移太大，無法彎回正確位置，則應重新植筋。
  3. 保護層不足的部分應以原配比的混凝土補足。

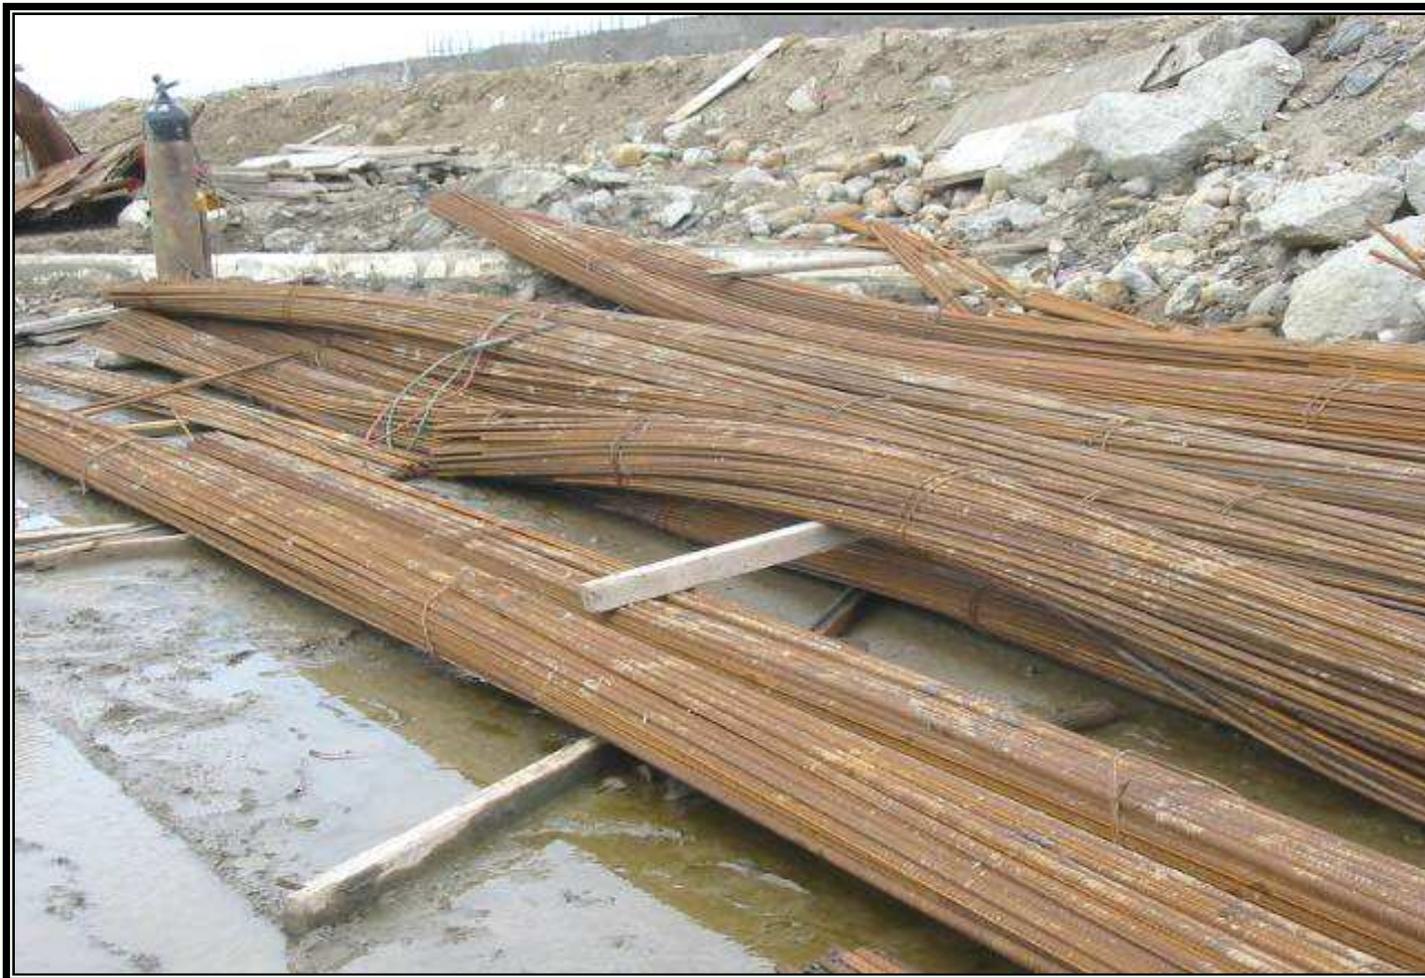
- 缺失：鋼筋表面浮銹嚴重影響截面積。
- 原因：鋼筋未依規定堆置，亦未覆蓋保護，以致表面生銹嚴重。
- 矯正：
  1. 工地堆置鋼筋必須至少**離地10cm**以上，以免受潮生銹。
  2. 鋼筋上面**覆蓋防水塑膠布**，以避免淋雨生銹。
- 改善：
  1. 鋼筋表面輕微生銹對混凝土握裹力不致有影響。
  2. 鋼筋表面若已有浮銹，則須澈底清除乾淨才能澆置混凝土。
  3. 鋼筋表面若銹蝕嚴重，損及鋼筋斷面積，則不得使用。

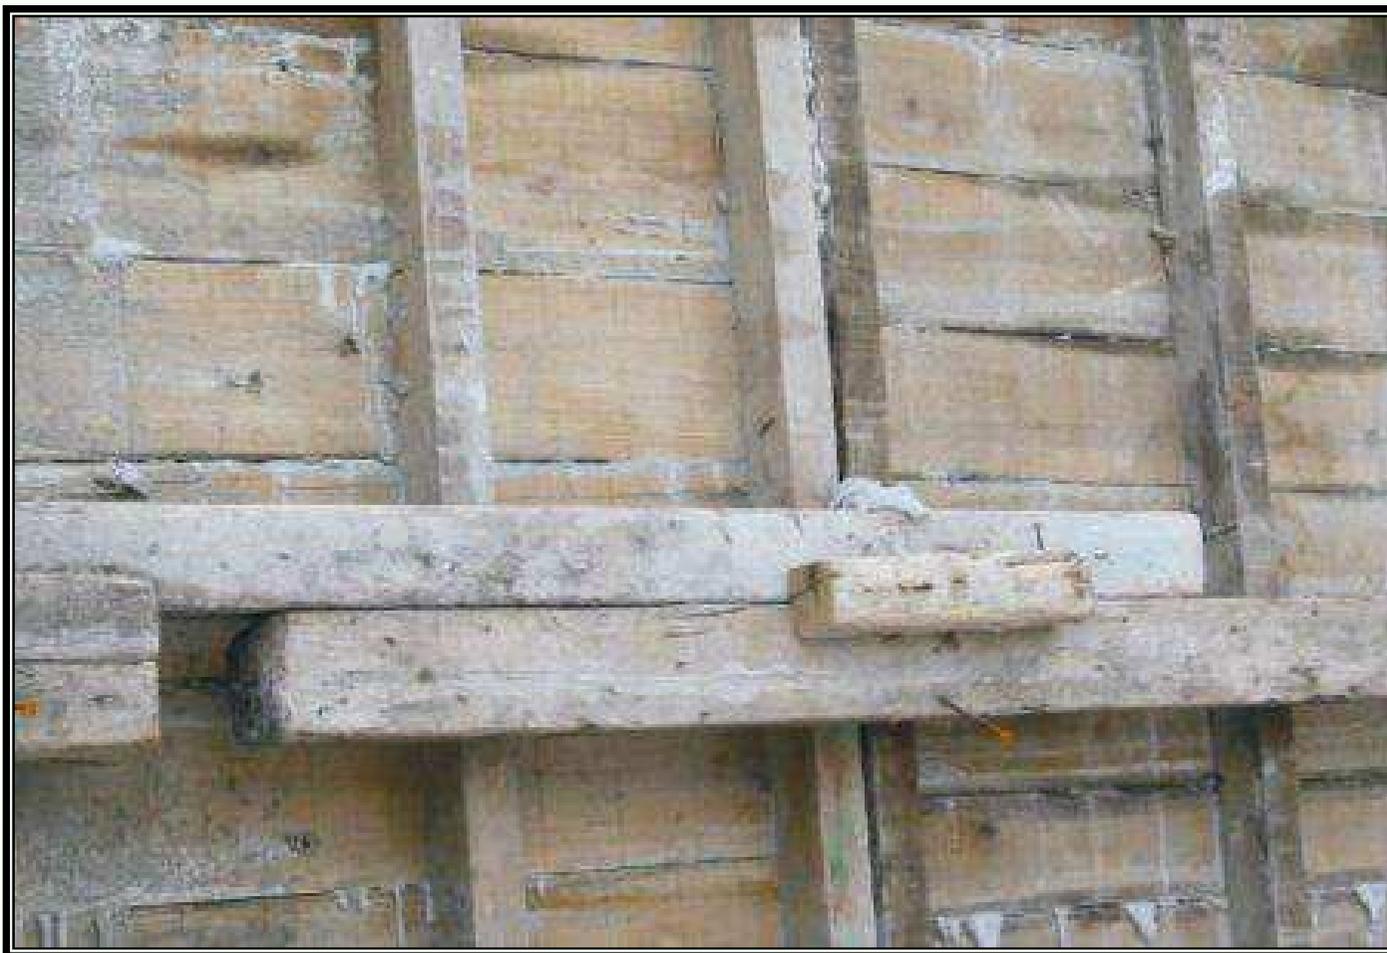
- 缺失：模板接縫不緊密，漏漿。
- 原因：模板破舊或組立不良。
- 矯正：
  - 1.淘汰接縫空隙太大的模板，改採使用新模。
  2. 模板組立時注意接縫不要產生空隙。
  - 3.模板接縫處空隙太大應以具防水性的三夾板或**鍍鋅鐵皮修補**。
- 改善：
  - 1.澆置混凝土時，**模板工加強巡視**，發現漏漿立即補漏。

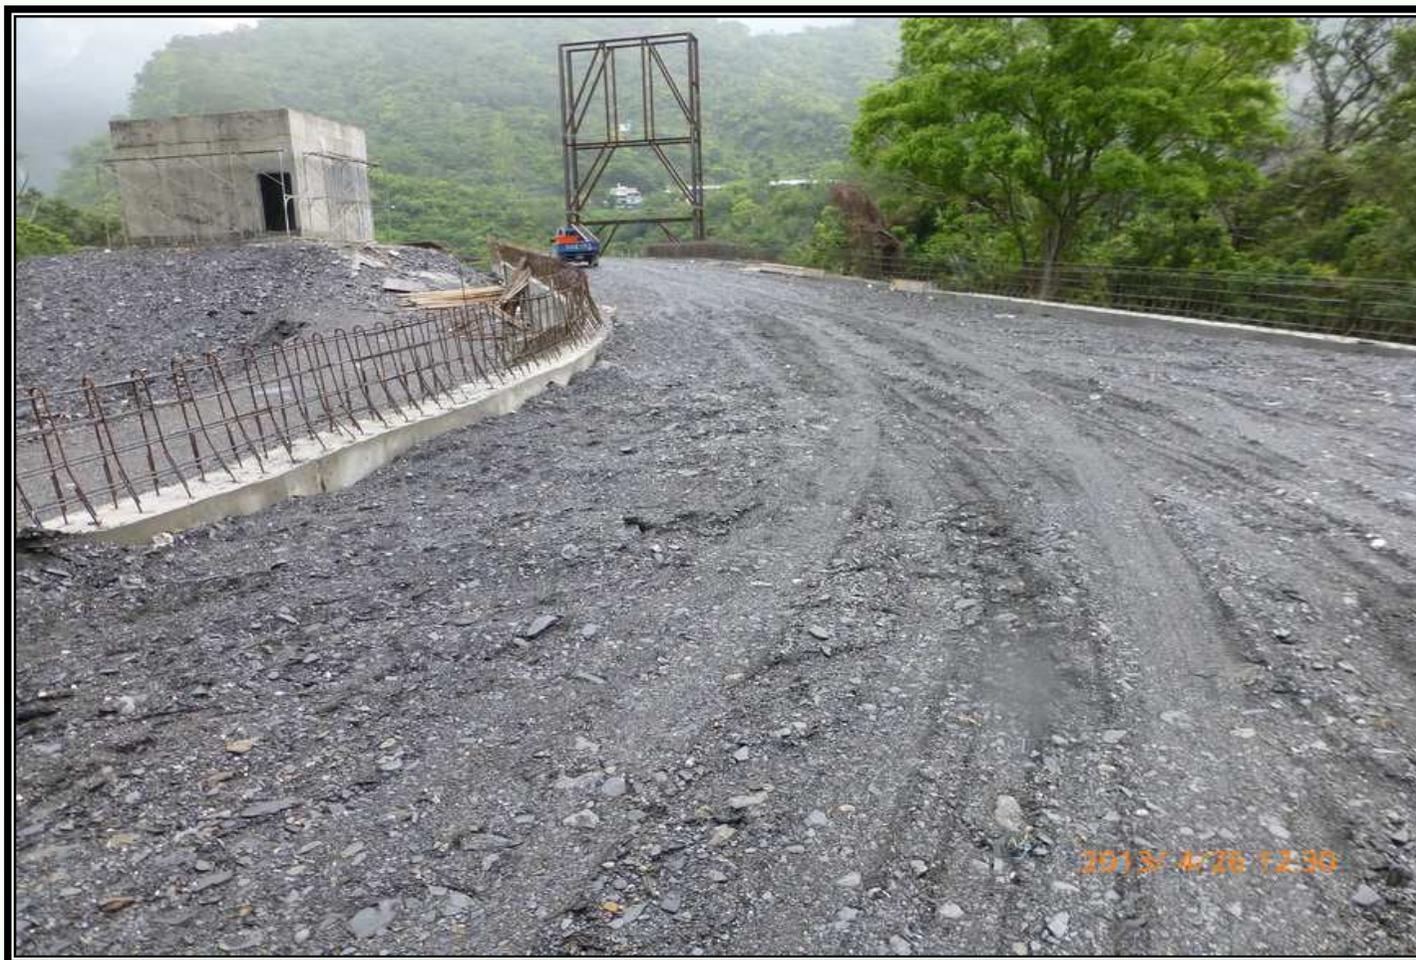
- 缺失：回填材料或級配料不符合規範。
- 原因：為節省成本或貪圖方便，隨意回填。
- 矯正：
  1. 確認圖說規定回填料為**碎石級配或天然級配**。
  2. 回填料須先送樣品，經檢驗級配符合圖說規定後，方可運入工地。
  3. 運入工地級配料經查驗仍有不合規定者，應即改善，否則廢棄不用。
  4. 撒鋪時，如發現粒料有不均勻現象時，應以平路機拌和消除。
- 改善：
  1. 不合格者須挖除。
  2. 採用合格之級配料重新鋪築。

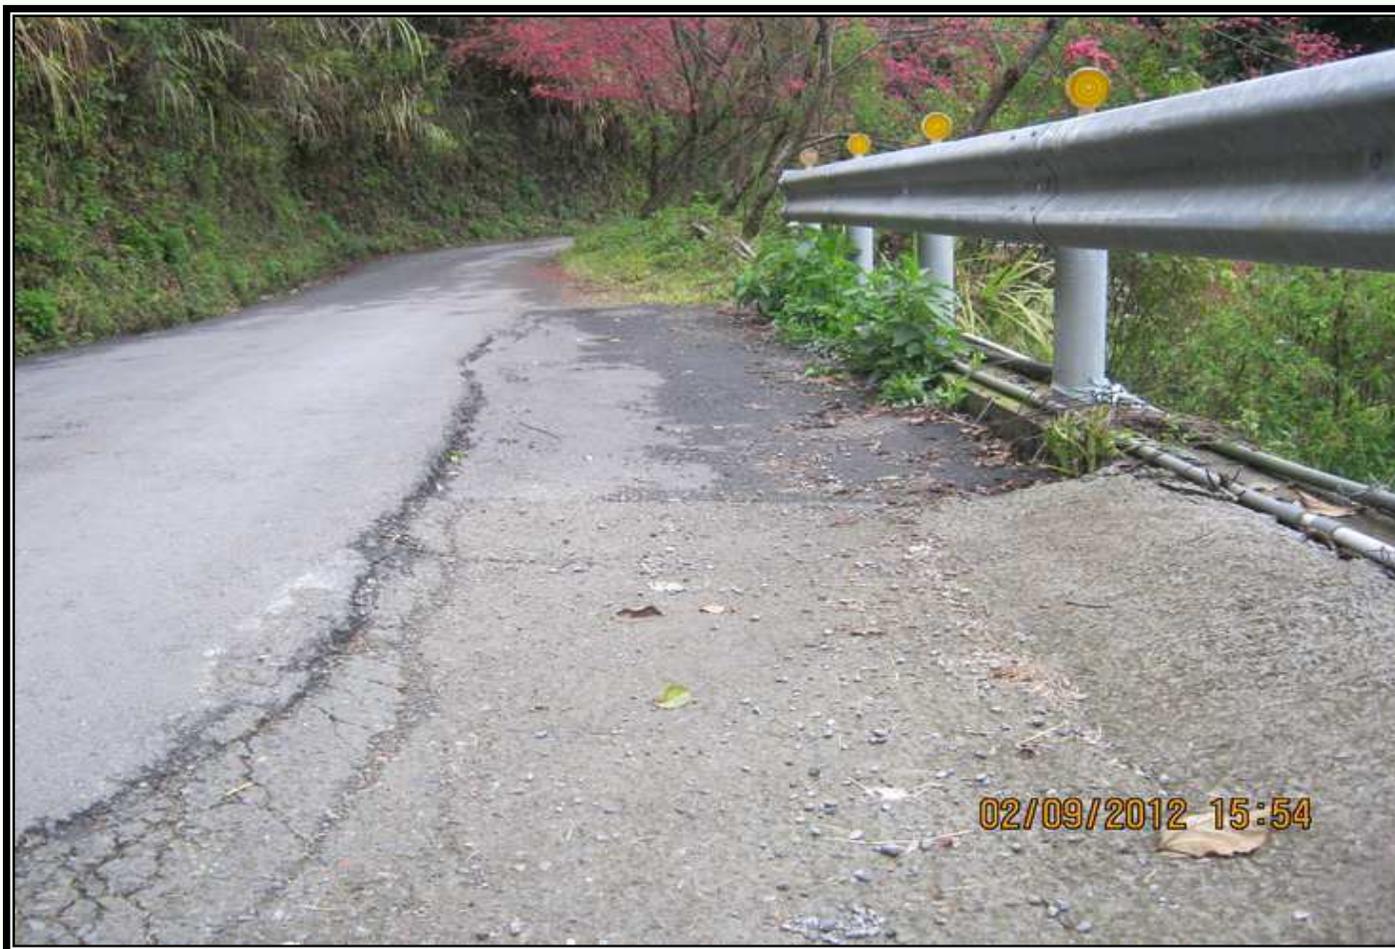
- 缺失：回填材料不符規範或未分層夯實。
- 原因：為節省成本或貪圖方便，隨意回填。
- 矯正：
  - 1.回填料必須符合規範規定。
  - 2.將回填料分層均勻撒佈至需要的厚度，**每層最大厚度30cm**。
  - 3.整形成路拱形狀，洒水後以**10公噸鐵輪壓路機**滾壓，滾壓後**壓實度不得低於最大乾密度之98%**。
- 改善：
  - 1.回填材料不符規範者須全數挖除。
  - 2.未分層夯實者須注水或加載，加速回填料壓密。
  - 3.未達規定壓實度者，應繼續滾壓、翻鬆灑水或翻曬後重新滾壓至合格為止。

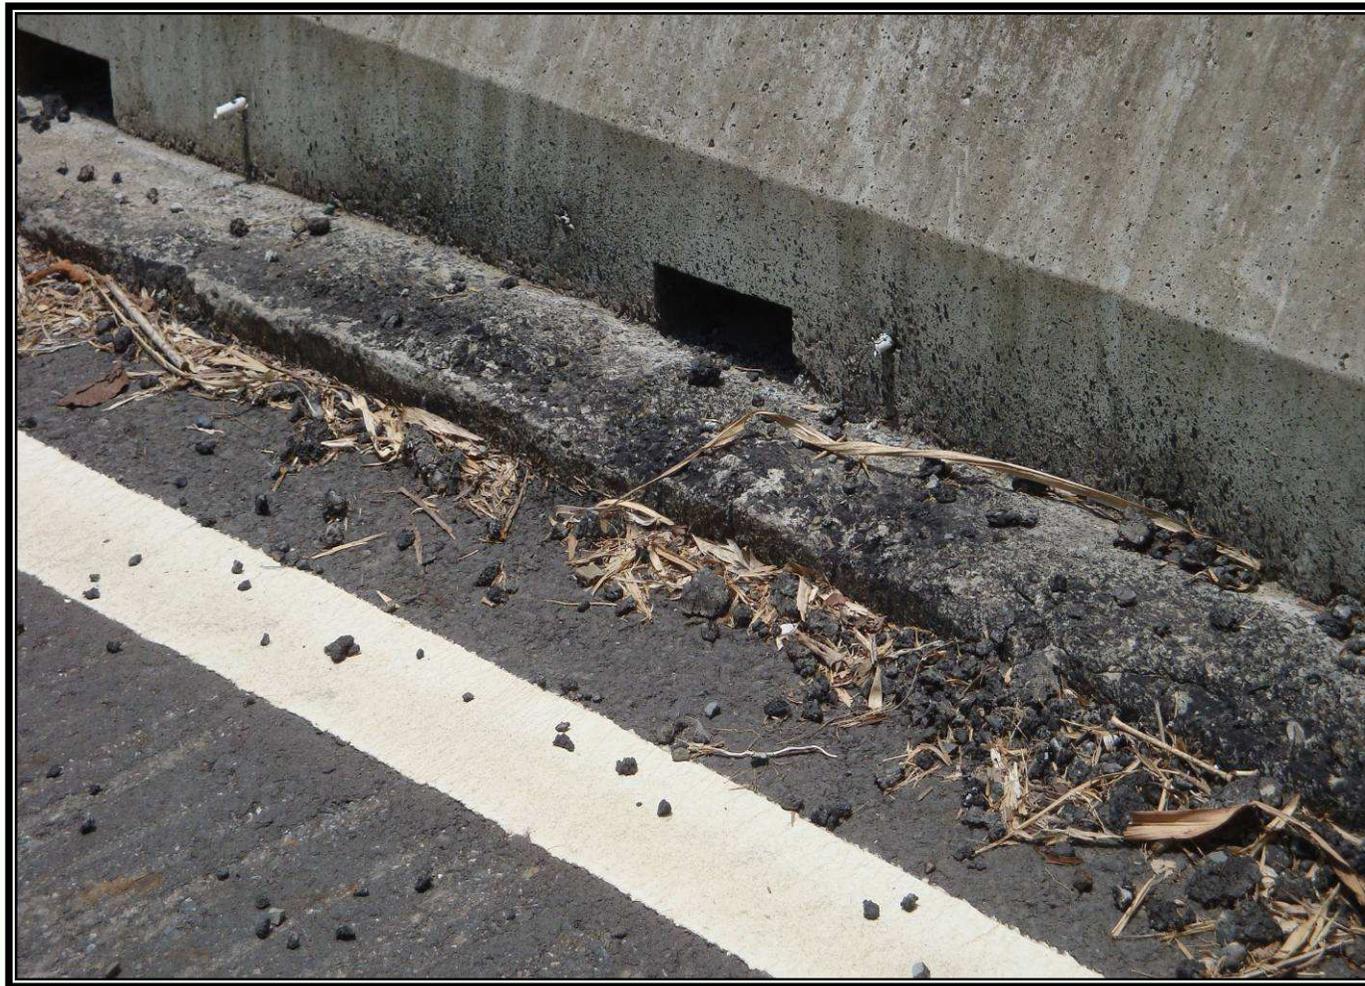
- 缺失：AC完成面低於護欄底座。
- 原因：路基或護欄基座高程控制不正確，導致AC鋪設後之完成面產生落差，日後會影響排水。
- 矯正：
  - 1.加強放樣人員教育訓練。
  - 2.監造單位加強檢測。
- 改善：
  - 1.先將表面清掃乾淨。
  - 2.接著噴灑黏層。
  - 3.鋪築適量瀝青砂。
  - 4.以振動夯實機夯實，使AC路面和護欄底座同高。

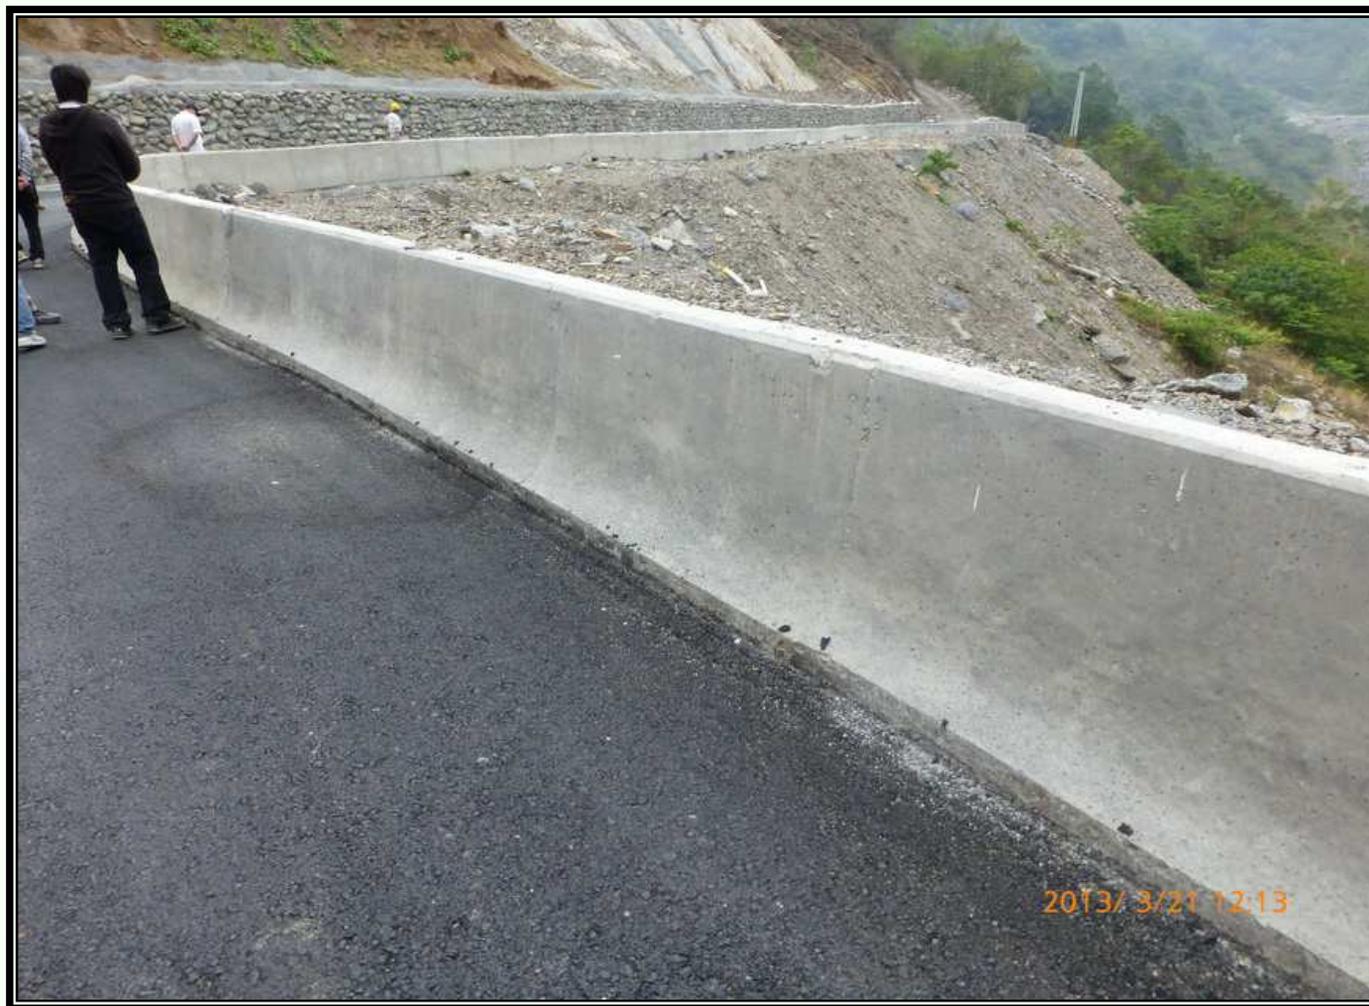
- 缺失：AC完成面高於排水孔。
- 原因：路基或護欄基座高程控制不正確，導致AC鋪設後之完成面蓋住排水孔，日後路面無法橫向排水。
- 矯正：1.加強放樣人員教育訓練。  
2.監造單位加強檢測。
- 改善：1.找出排水孔位置。  
2.由護欄鑽出排水孔。  
3.或由AC路面向下鑿孔與排水孔貫通。  
4.修鑿孔成長方形，加上蓋版使與路面同高。

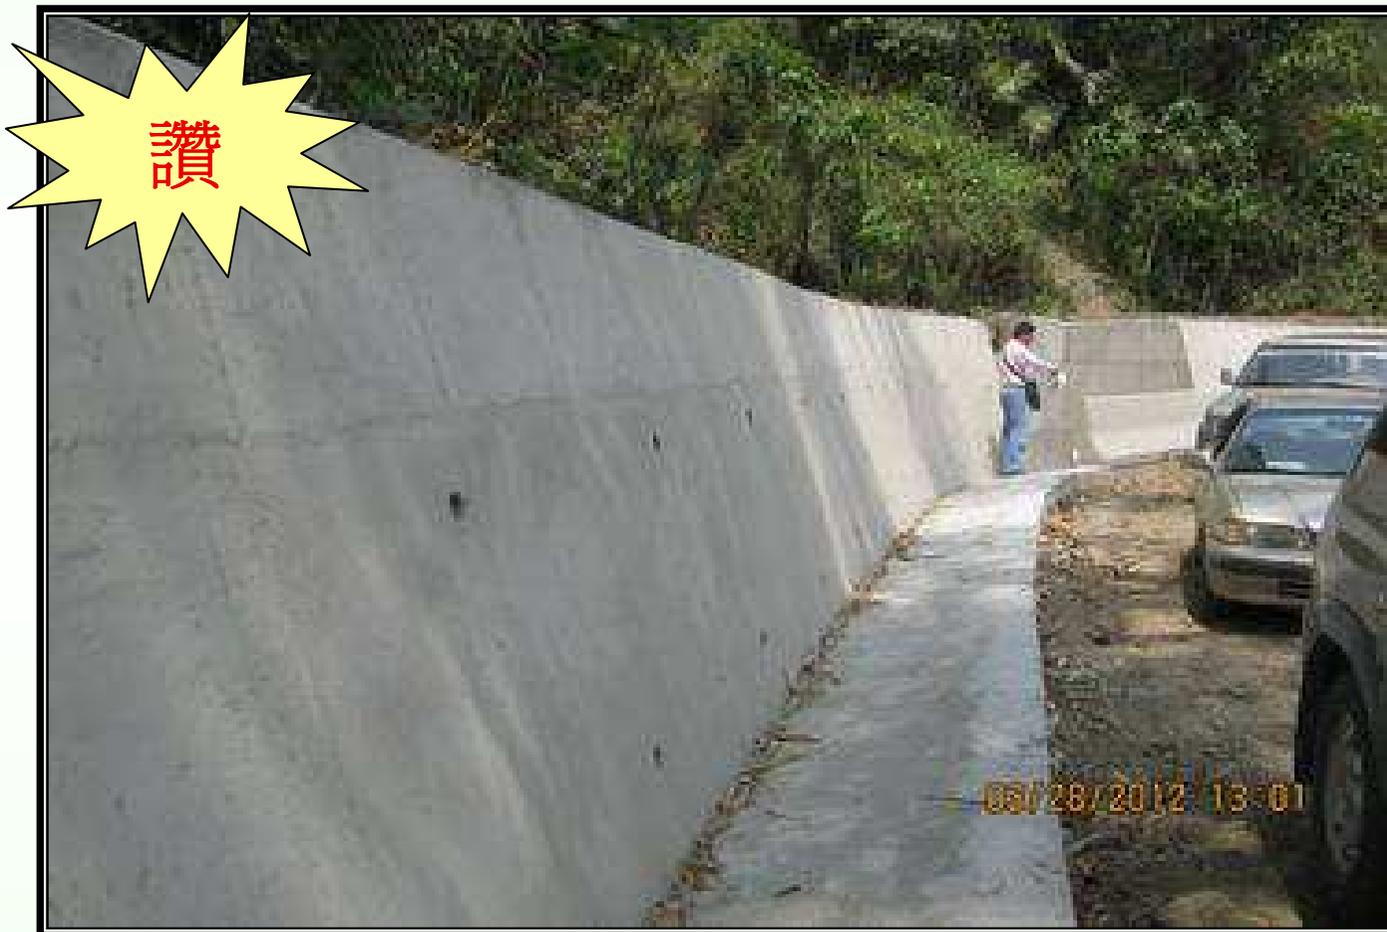
- 缺失：擋土牆洩水孔位置設置不當。
- 原因：設計圖未明示洩水孔設置高度。
- 矯正：
  - 1.若**非位於行水區**，則最下面一排洩水孔之位置宜設置在距牆底約**30cm**處。
  - 2.若**位於行水區**，則最下面一排洩水孔之位置宜設置距牆底約**50~60cm**處。
  - 3.檢驗合格才准澆置混凝土。
- 改善：在洩水孔正確位置重新以鑽機洗孔至擋土牆背後，再將碎石濾料袋擠壓至孔底。

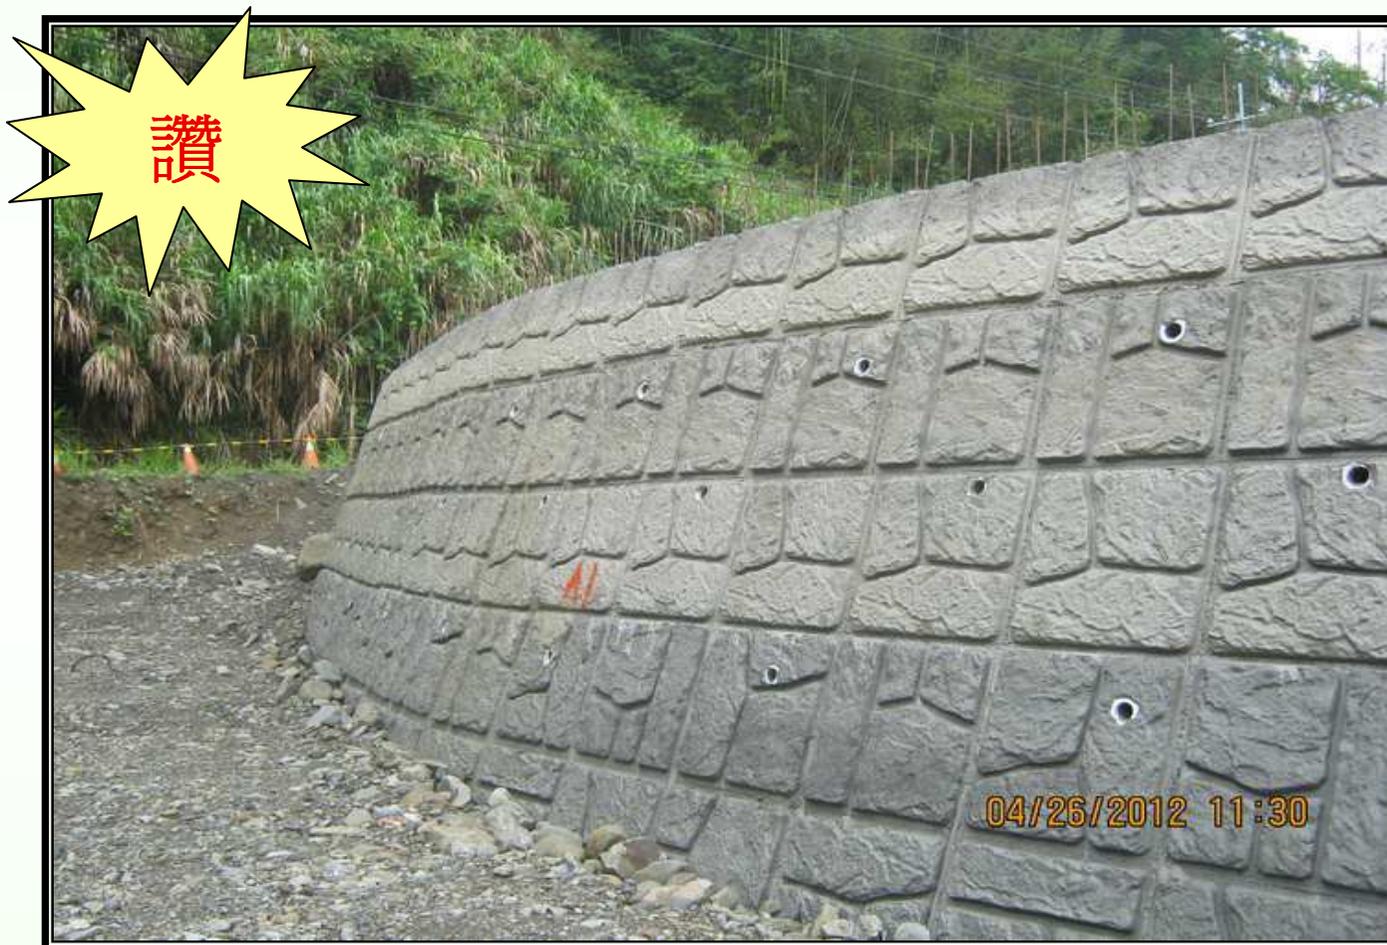
- 缺失：擋土牆洩水孔間距與設計圖不符。
- 原因：設計圖未明示洩水孔排列展開圖。
- 矯正：
  1. PVC管應按設計圖**規定間距**或**每2m<sup>2</sup>設一支**之規定**交錯排列**設置。
  2. PVC管裝設後應確實**清點總支數**是否足夠。
- 改善：
  1. 不足的孔數應以鑽機洗孔至擋土牆背後，再將碎石濾料袋擠壓至孔底。
  2. PVC管的費用應扣除。

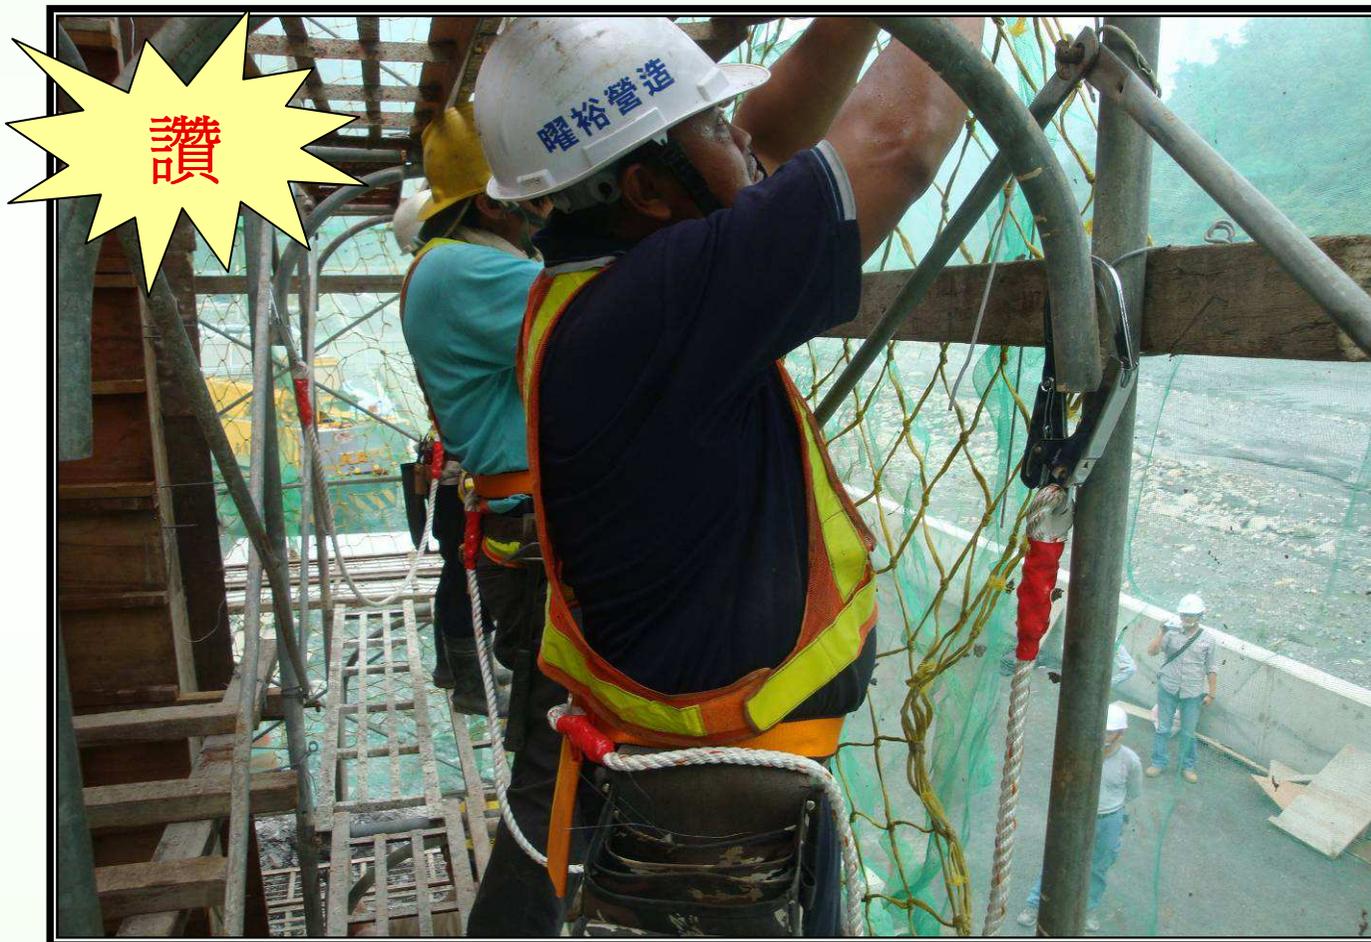
- 缺失：於高差2公尺以上之工作場所邊緣及開口部分，未設置符合規定之護欄、護蓋、安全網或佩掛安全帶之防墜設施。
- 原因：為節省成本或安全意識薄弱或疏忽。
- 矯正：1.勞安衛人員應確實依規定執行檢查並做成紀錄。  
2.未符合相關規定應即停工，要求改善。
- 改善：1.設置高度至少1m的鋼管護欄，縱向鋼管間距1~1.2m，橫向鋼管間距0.3~0.5m。  
2.開口部加蓋保護並設置警告標誌。  
3.依規定張設安全網。  
4.工作人員確實佩掛安全帶作業。
