行政院原住民族委員會  
**103**年度工程施工查核教育訓練

# 施工品質 常見缺失與改善對策

報告人：周慶璋 技師

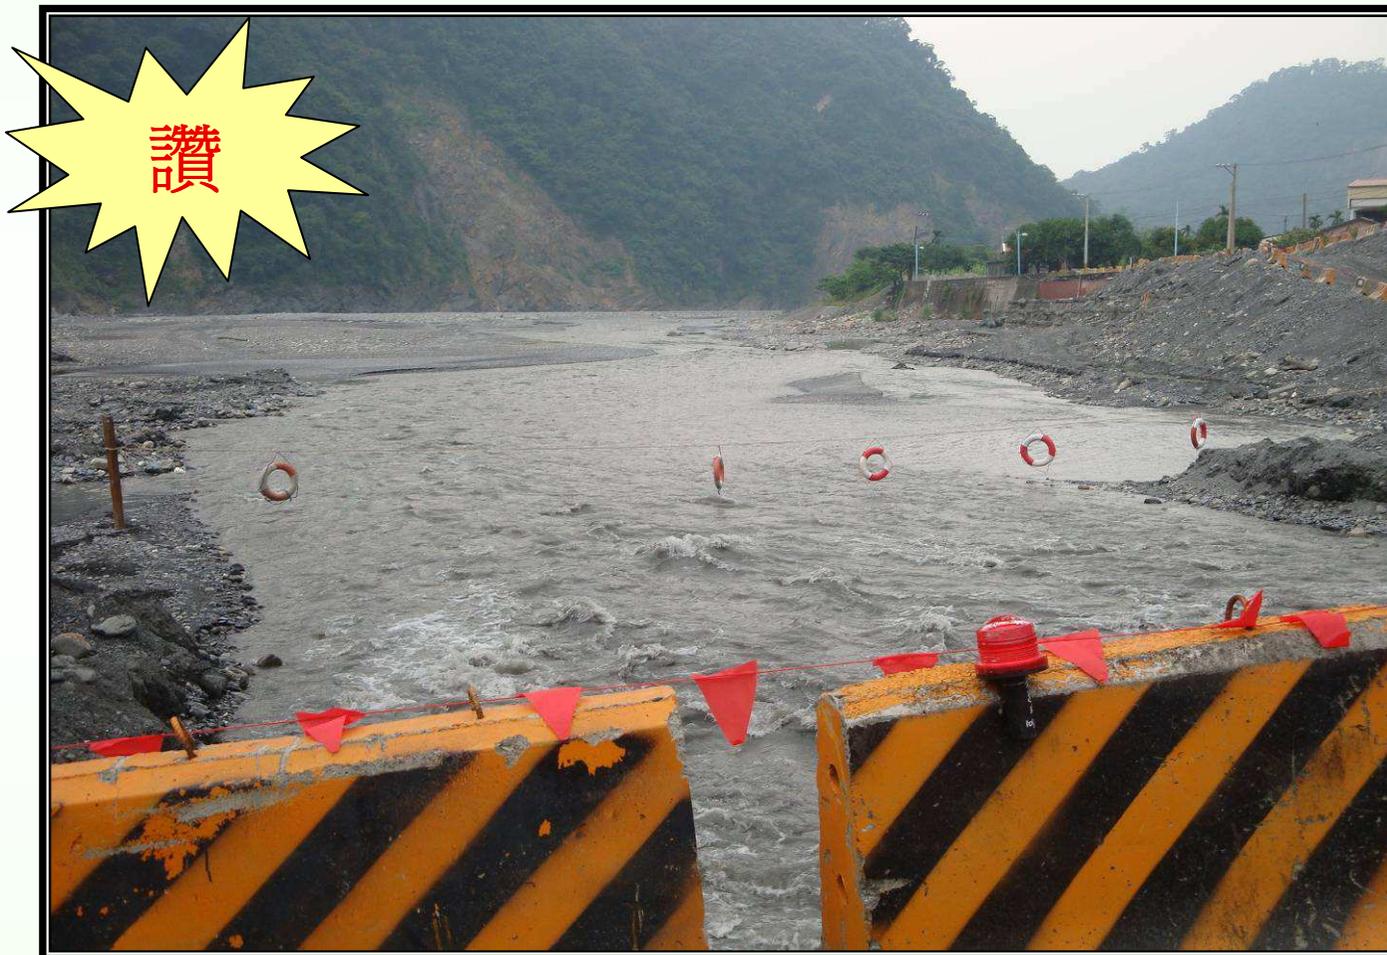
- 缺失：工區周邊安全防護措施及交通警告設施不足。
- 原因：不重視或工作繁忙疏忽。
- 矯正：
  - 1.依勞安相關規定要求確實做好工區安全防護措施及交通安全維持警告設施。
  - 2.勞安衛人員應確實依規定執行檢查並做成紀錄。
  - 3.未符合相關規定應即停工，要求改善。
- 改善：
  - 1.工區周邊採用**紐澤西護欄**或**鋼管護欄**防護。
  - 2.設置**夜間警示燈**。
  - 3.設置永久性安全**警告標示**。
  - 4.臨水區在工作地點**50m**範圍內設置**救生圈**。
