行政院公共工程委員會 函

主旨：檢送吊索型橋梁設計、施工及維護階段應注意事項，請依說明參辦，請查照。

吊索型橋梁設計、施工及維護 階段應注意事項

行政院公共工程委員會

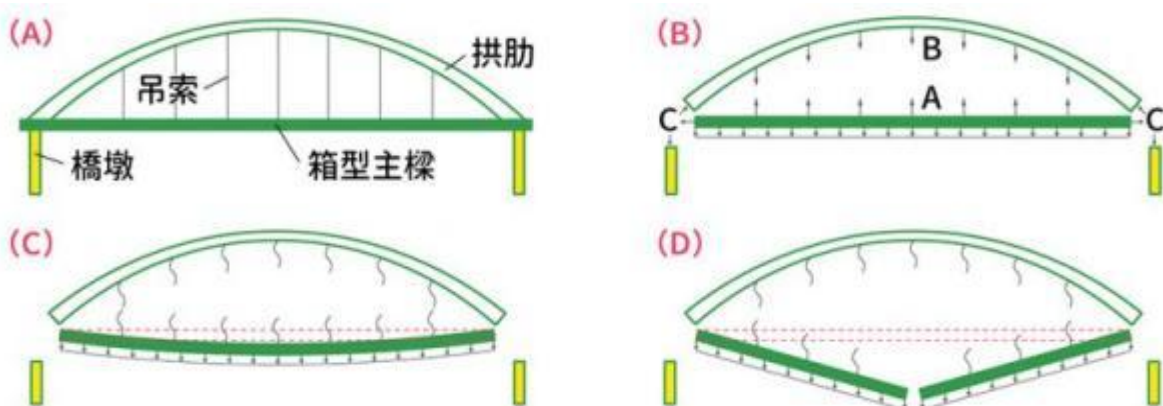
吊索為該結構重要的力量傳遞構件，當其中一根吊索斷裂或錨碇系統破壞(例如滲水銹蝕造成強度降低、長期超載造成橋梁結構疲勞)，吊索便無法繼續將力量完整地從主梁傳遞至拱肋，而必須由其它吊索分擔。雖橋梁設計安全已考量贅餘度，其他吊索尚能分擔額外的力量，但當其他吊索也受銹蝕影響而無法承受多餘的力量時，就會造成連鎖反應而使橋梁破壞。

拱橋之吊索構件破壞示意圖(參考國震中心資料)

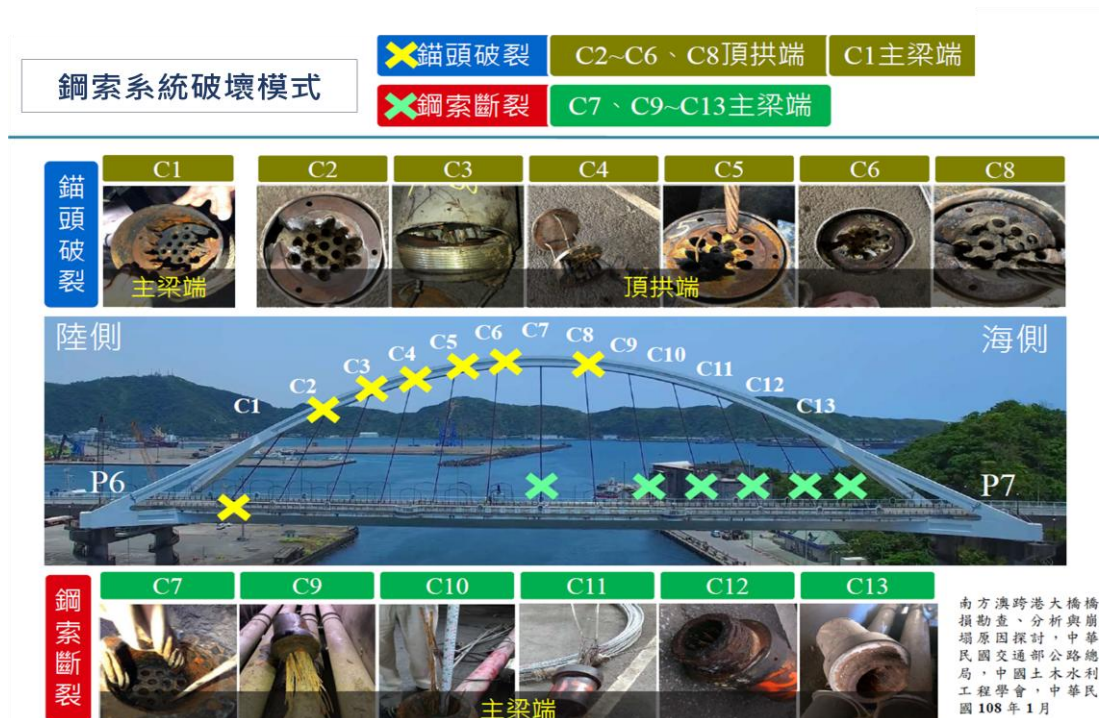
南方澳斷橋鄰近太平洋(高氯離子)，且周邊有加油站(高二氧化硫)，屬於易腐蝕環境；失敗主因係錨碇裝置未施作防水罩及防水墊片，雨水沿錨碇鋼套管及吊索之接合處流入箱梁內，長期累積於錨碇機構，加上疏於維護管理，致吊索下錨端銹蝕而使有效斷面積減少，最終因吊索殘餘強度無法承受負載而斷裂。

南方澳大橋吊索系統破壞模式(參考自中國土木工程學會資料)

(一)現場與竣工圖說不符：錨定裝置未施作鋼套管之防水罩、防水墊片等防止銹蝕構件，導致吊索長期銹蝕而斷裂。

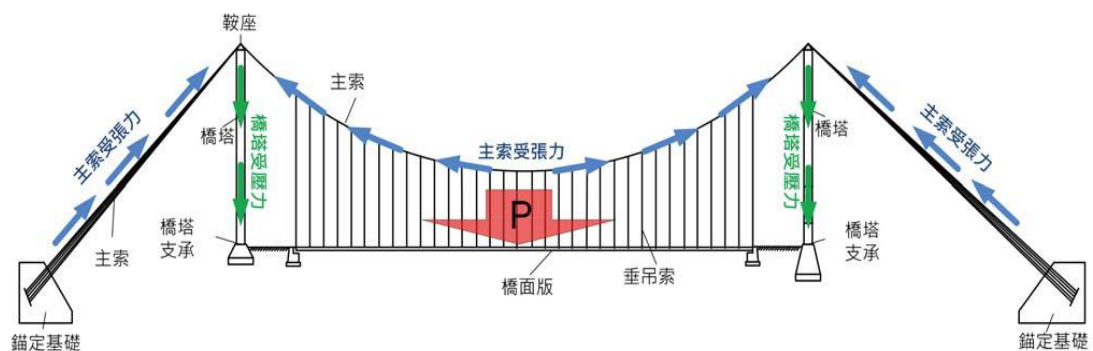
與斜張橋、脊背橋或拱橋等車行橋不同，人行吊橋的自重及活載重多透過橋面版旁的垂吊索，傳遞至錨固於橋兩端的主索，再分別傳遞至橋塔及錨固端，故人行吊橋除主索外，亦應注意垂吊索的使用狀況。

人行吊橋傳力示意圖(參考自中國土木水利工程學會資料)

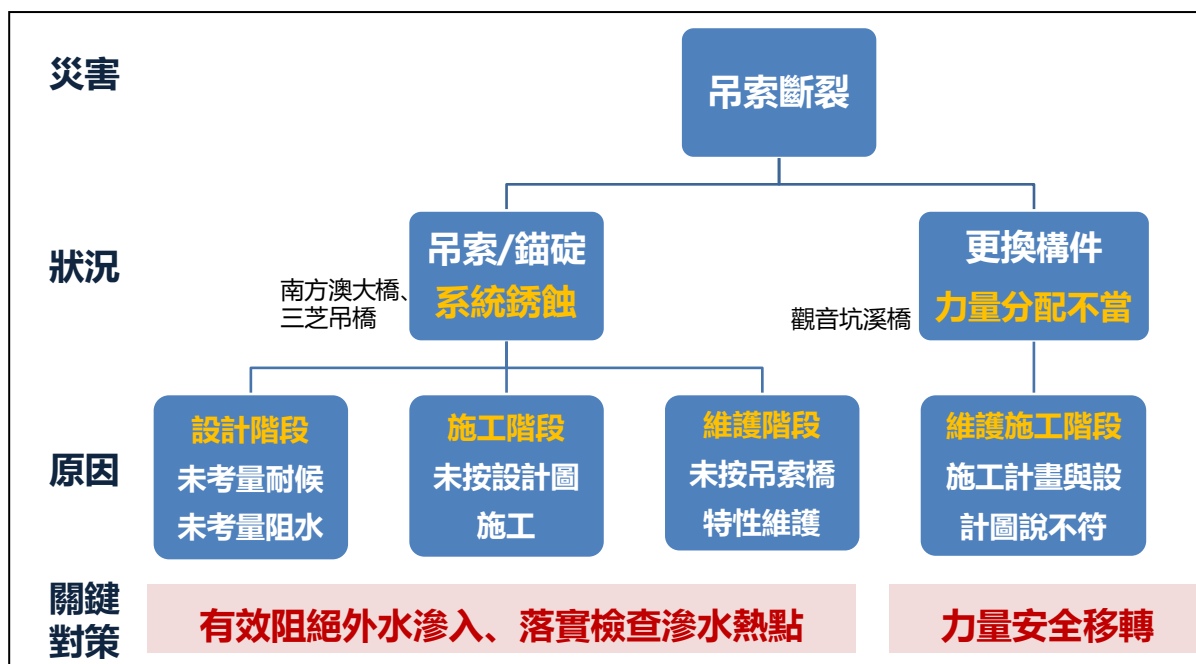
分析前述案例，災害發生狀況可歸納為「**錨碇系統(包括吊索)的銹蝕**」及「**更換構件力量分配不當**」，進一步分析其原因係「**設計/施工不當且疏於維護，致吊索錨碇銹蝕**」及「**維護施工計畫與設計圖說不符，致吊索不當受力**」。

失敗案例原因歸納及關鍵對策

關鍵對策在於**有效阻絕外水滲入、落實檢查滲水熱點**，並於更換構件時**確認力量安全移轉**至臨時支撐，故宜由設計、施工及維護階段考量多重保護。

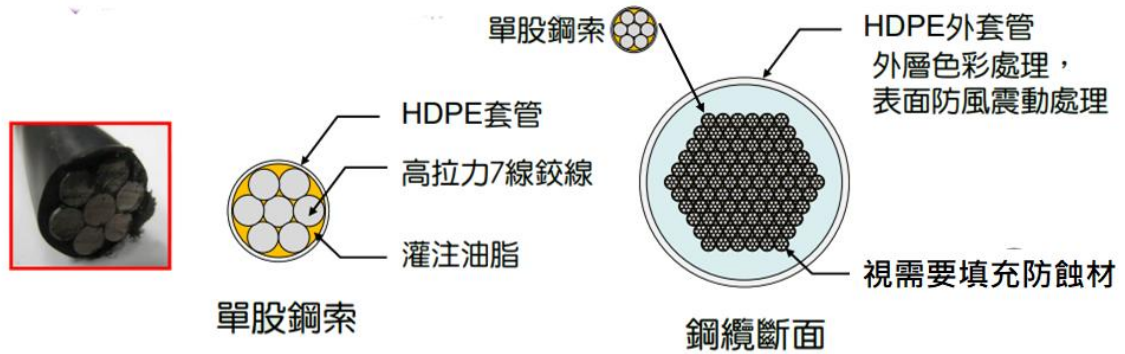
- (1) 鋼絞線：鋼材表面防蝕處理。
- (2) 單股鋼索：由數根鋼絞線組成，內部得灌注填充無機油脂、石蠟或其他防蝕材料，外層得披覆高密度聚乙烯(HDPE)套管。
- (3) 鋼纜：由數根單股鋼索組成鋼纜，內部得考量填

吊索防蝕構造(以 7 線鋼絞線為例，參考自中國土木水利工程學會資料)

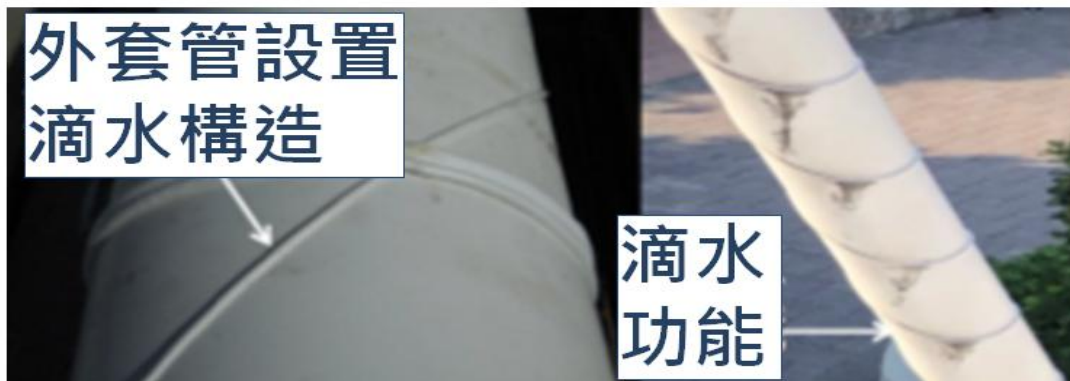
充無機油脂、石蠟、其他防蝕材料或採取密閉無填充，外部得披覆 HDPE 套管，外套管須保持水密性並設置適當滴水線，以達到截水及降低風雨造成之振動。

吊索外部 HDPE 套管設置滴水線(參考交通部特殊性橋梁研習資料)

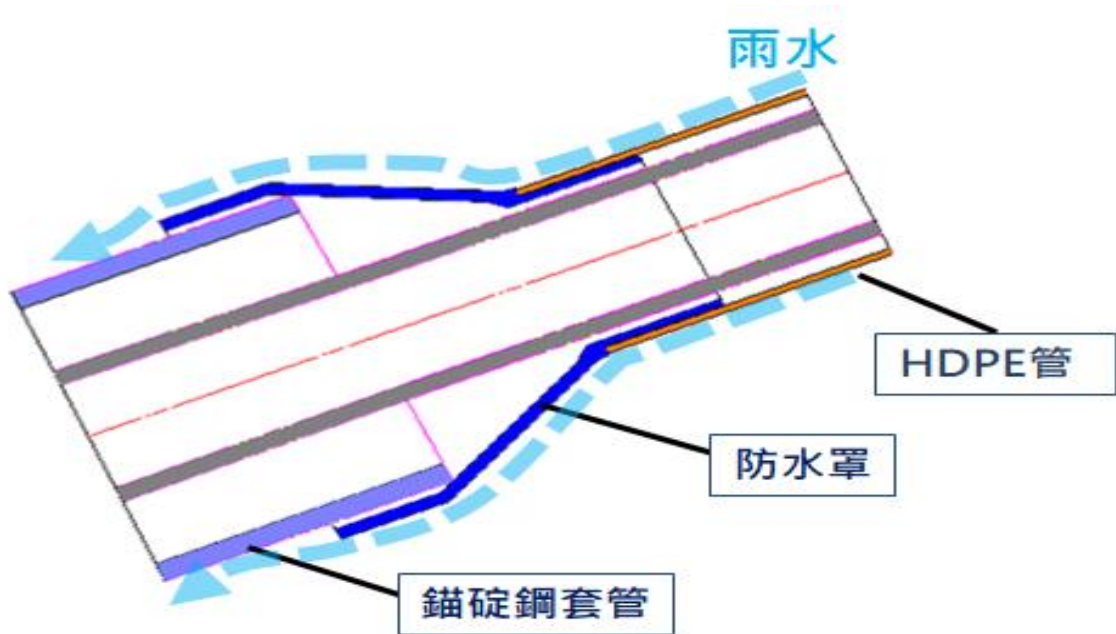
錨碇鋼套管上方應有防水機制，以設置防水罩為例，防水罩與吊索外部 HDPE 套管接合處應密合防水；順水流方向之接合方式，宜採「上大接下小」方式接合(例如外套管、防水罩與錨碇鋼套管)，降低外水順流至錨碇鋼套管風險。

錨碇系統上大接下小示意圖

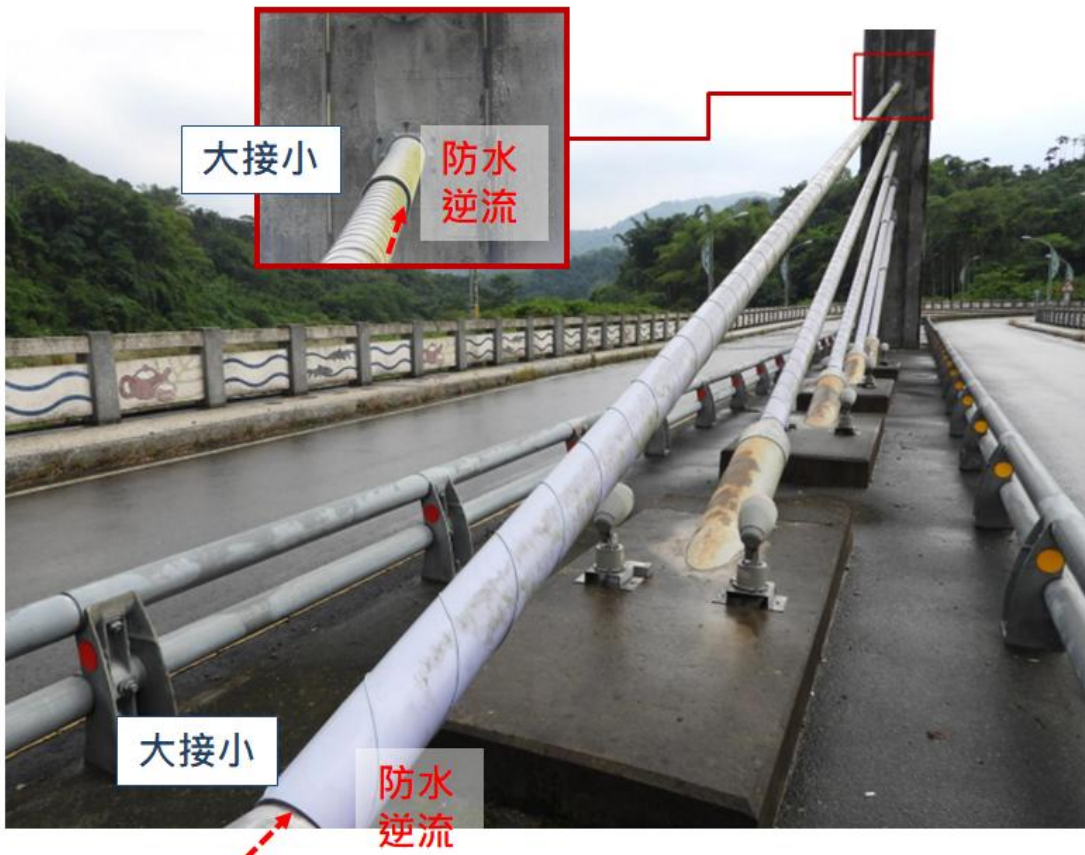
錨碇系統上大接下小現場照片(參考交通部特殊性橋梁研習資料)

下錨端為例-防水罩與錨碇鋼套管接合方式差異(照片參考自交通部特殊性橋梁研習資料)

兩者比較	上大接下小	上小接下大 (須以填縫膠密封，且應注意填縫膠劣化)
設計方式	 	 
效果差異

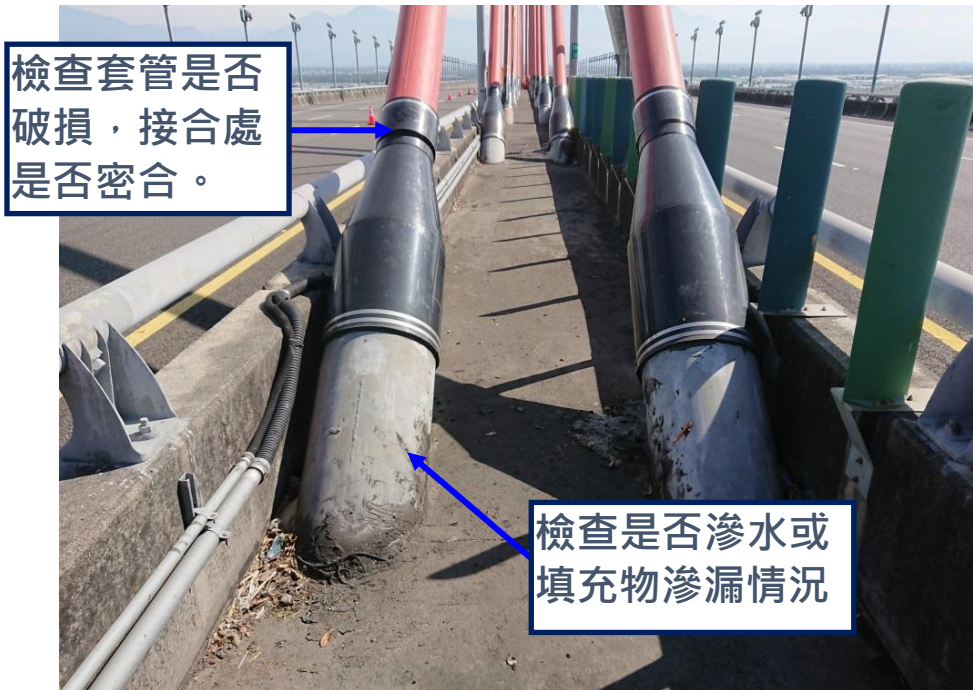
檢查套管是否破損，接合處是否密合。

檢查是否滲水或填充物滲漏情況

特殊構件檢測重點(參考高屏溪斜張橋維護管理資料)

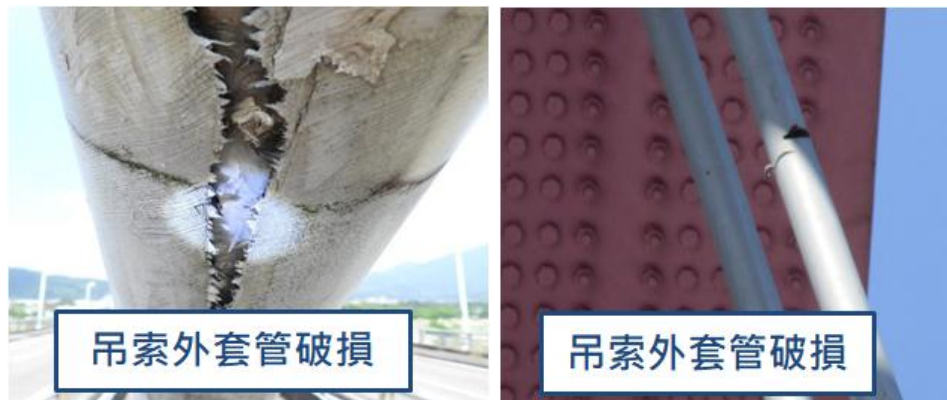
吊索外套管破損

特殊構件檢測現場照片(參考交通部特殊性橋梁研習資料)

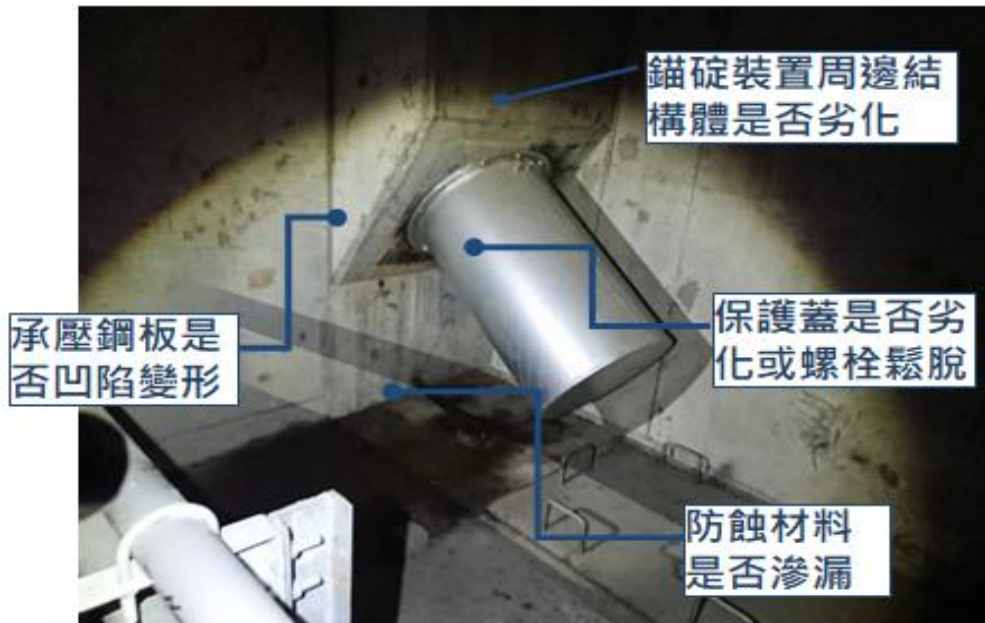
特殊構件檢測重點(下錨端，參考高屏溪斜張橋維護管理資料)

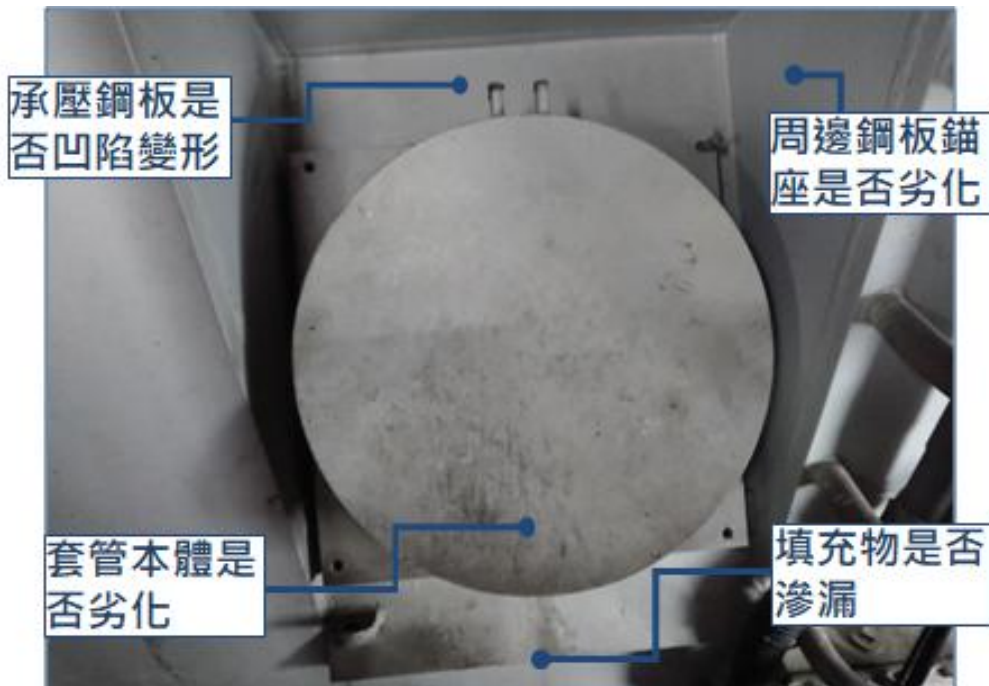
特殊構件檢測重點(上錨端，參考高屏溪斜張橋維護管理資料)

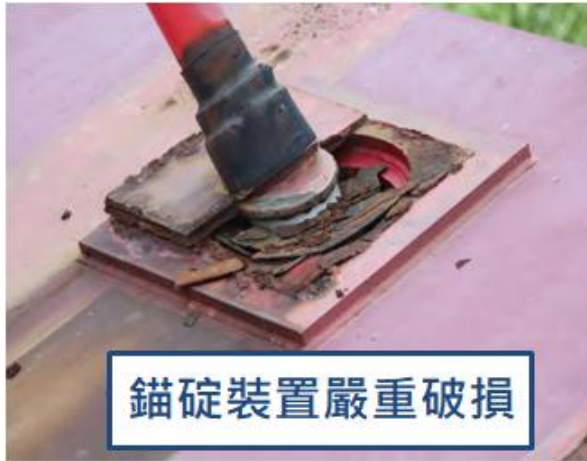
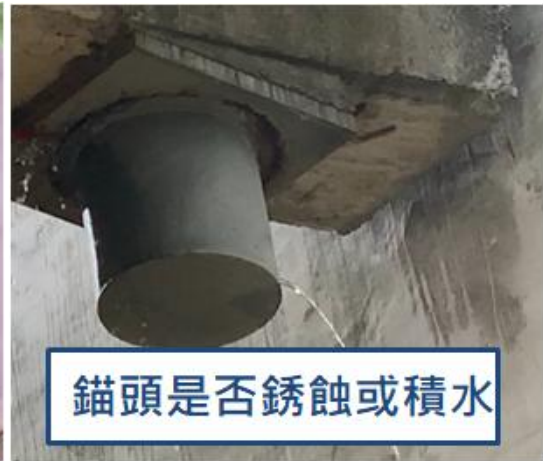
特殊構件檢測現場照片(參考交通部特殊性橋梁研習資料)
